KARTA EWIDENCYJNA ZABYTKU NIERUCHOMEGO

**DOM SPÓŁDZIELNI MIESZKANIOWO-BUDOWLANEJURZĘDNIKÓW
MINISTERSTWA POCZT I TELEGRAFÓW W WARSZAWIE**

**1935 r.,
przebudowana
1947-1949 r.**

ul. Hołóweki 3

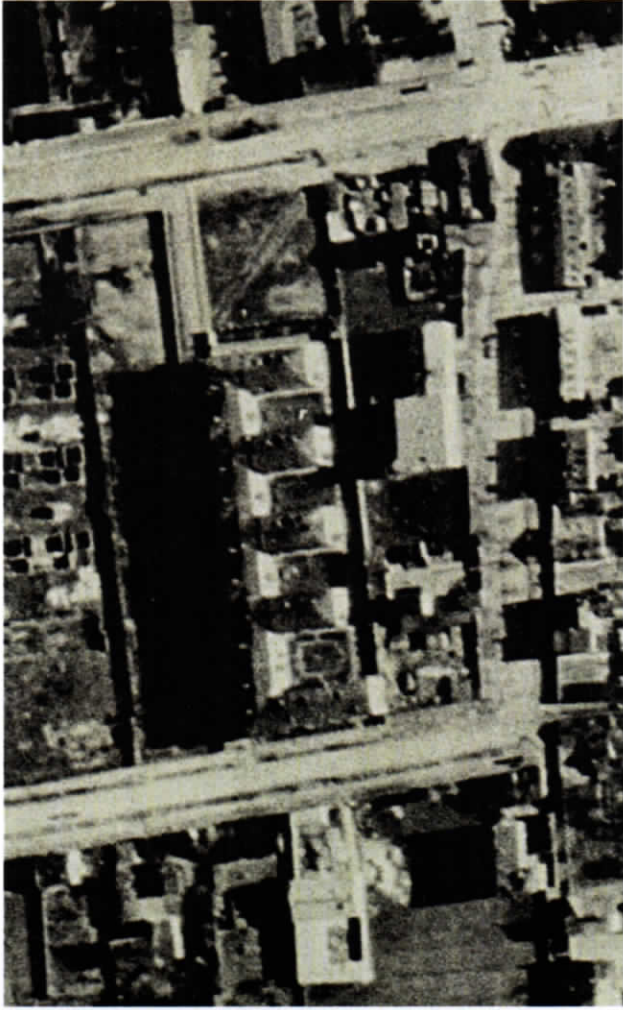
il. 1. Fotoplan z 1935 r.

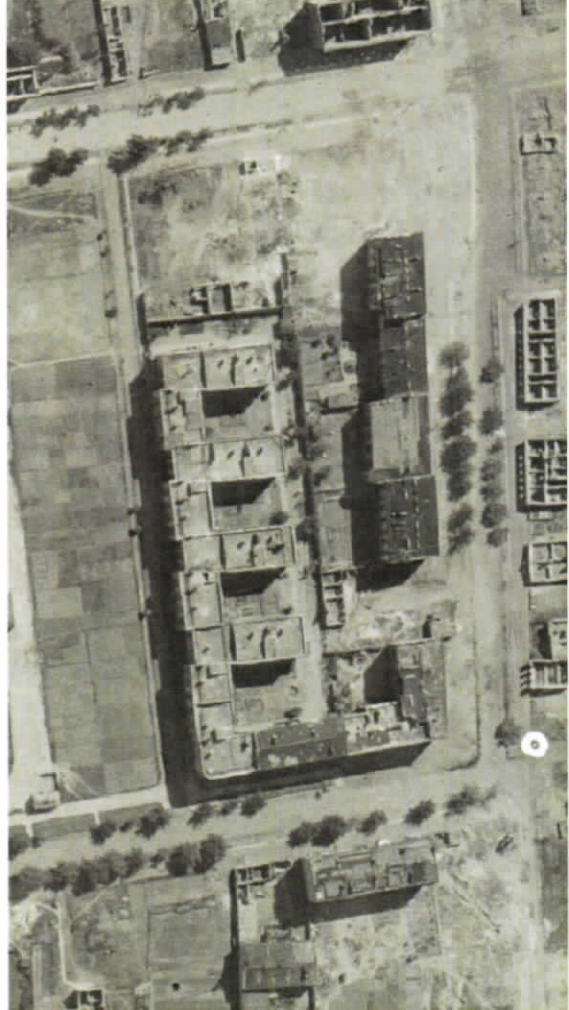
il. 3. Fotoplan z 1945 r.

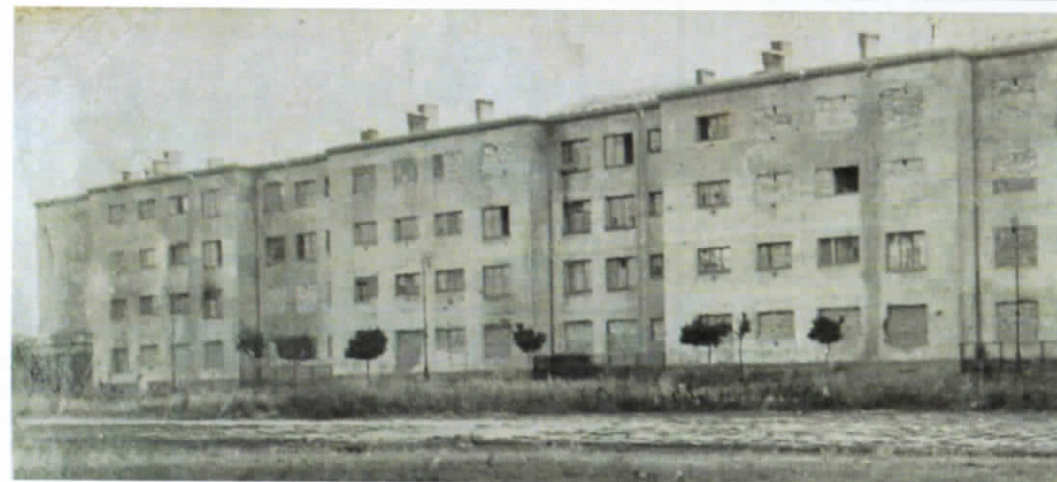
Fot. 2. Elewacja północna (przy ul. Hołówki), część wschodnia
(dokumentacja stanu budynku z 23.10.1947 r.)

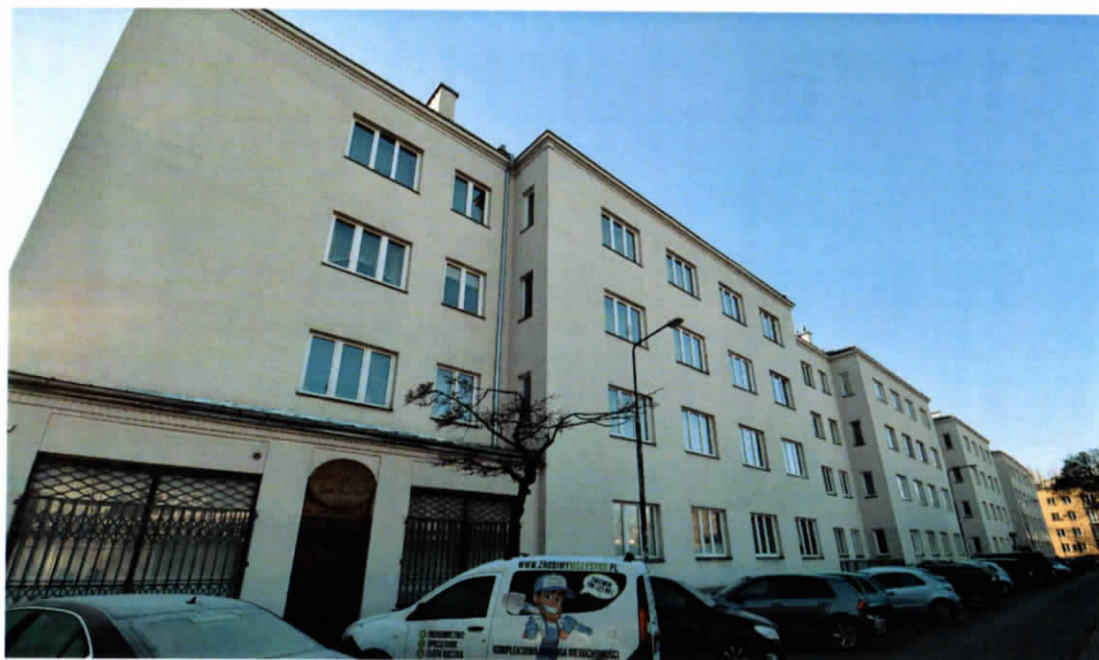
elewacja budynku głównego północna: 32-osiowa z regularnie rozmieszczonymi ryzalitami na wysokości podwórzy, trzema czteroosiowymi i czwartym sześciuosiowym; z dodatkowym parterowym ryzalitem w osiach 1-3 mieszczącym lokal usługowy; w bocznych ścianach ryzalitów okna jednodzielne;

Fot. 3. Elewacja północna (przy ul. Hołówki), widok od strony wschodniej

Wskazany jest powrót do pierwotnej drewnianej stolarki okiennej o ujednoczonych podziałach, oryginalnego pełnego wystroju we wszystkich klatkach schodowych.

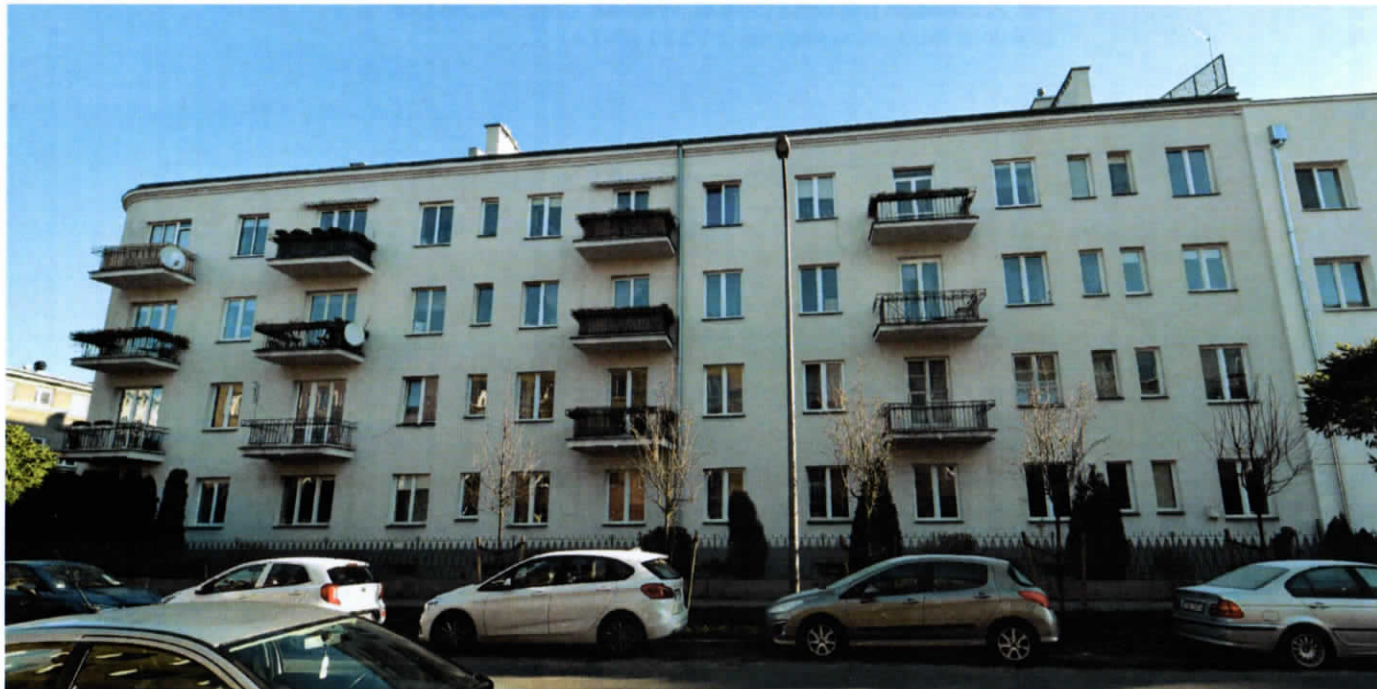
elewacja skrzydła skrajnego zachodniego przy Podchorążych zachodnia: 14-osiowa z balkonami w osiach 1., 3., 7., 10;

Fot. 7. Elewacja zachodnia (przy ul. Podchorążych)

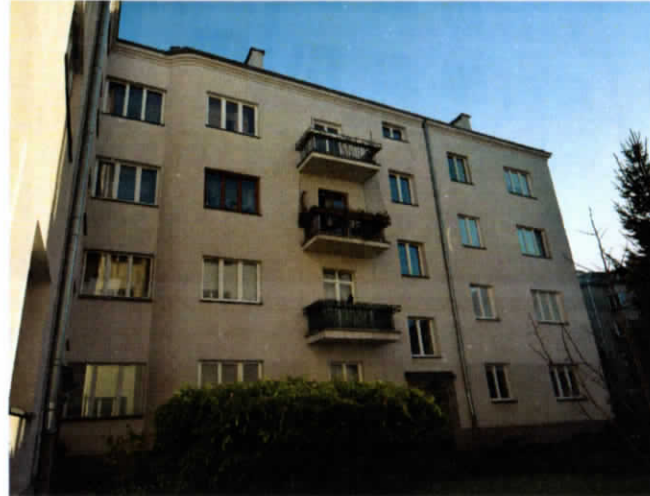
Fot. 2. Elewacja zachodnia skrzydła z balkonami w 3 osi
- skrzydło z klatką schodową I

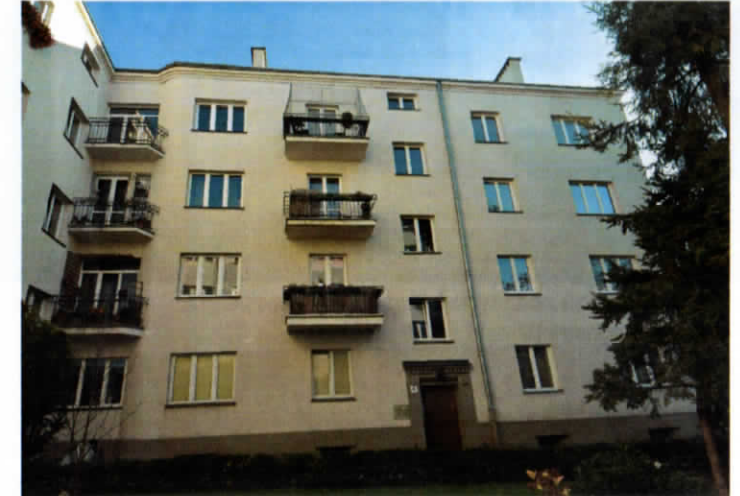
elewacje pozostałych 3 skrzydeł zachodnie: 6-osiowa z balkonami w 1 (narożnym) i 3. osi, wejściem w 4; w skrajnym wschodnim skrzydle balkony wyłącznie w 3. osi;

Fot. 3. Elewacja zachodnia z balkonami w 1. i 3. osi
- skrzydło z klatką schodową III (analogiczna w klatkach V i VII)

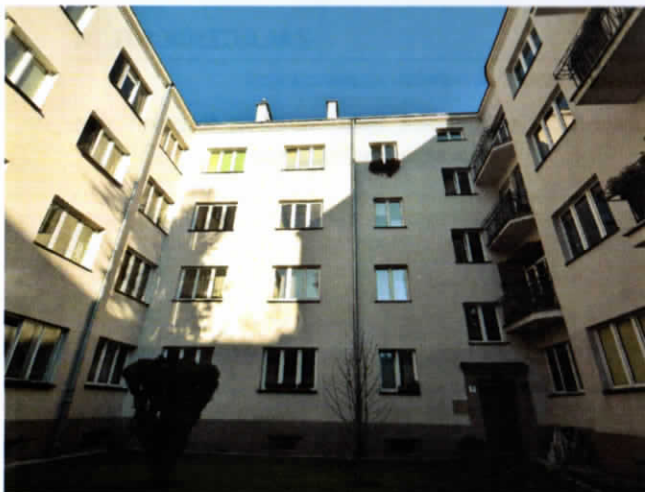
elewacja budynku głównego południowa: w podwórzu przy klatce II i IV: 4-osiowa z wejściem w 4. osi; VI: 4-osiowa z balkonami w 2. i wejściem w 4. osi; VIII-IX: 6-osiowa cofnięta w 1. osi, z balkonami w 3. i 4. osi, wejściem w ostatniej;

Fot. 7. Elewacja południowa budynku głównego przy klatce schodowej IV

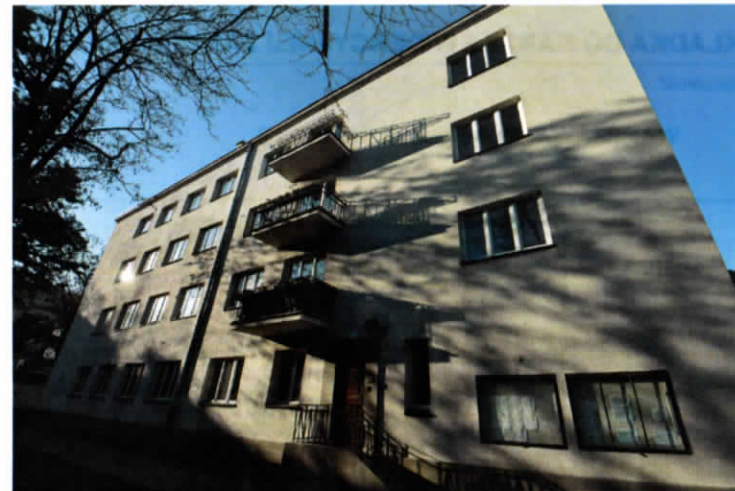
elewacja skrzydła skrajnego wschodniego wschodnia: 9-osiowa z balkonami w osi 6., wejściem i schodami do mieszkania dozorczy w osi 7., wąskim okienkiem kuchennym w osi 8., gablotą na ogłoszenia na parterze w ostatniej osi, południowa o jednej osi przesuniętej na prawo, zachodnia 6-osiowa: w 3. balkony, w czwartej wejście;

Fot. 9. Elewacja wschodnia skrzydła z klatką schodową I, widok wejścia do mieszkania dozorczy

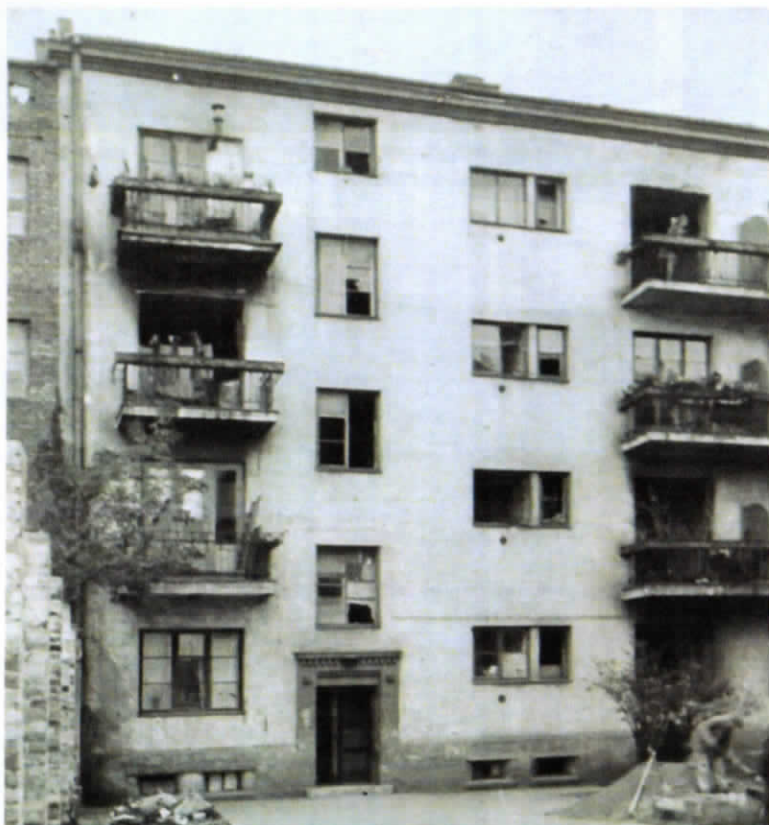
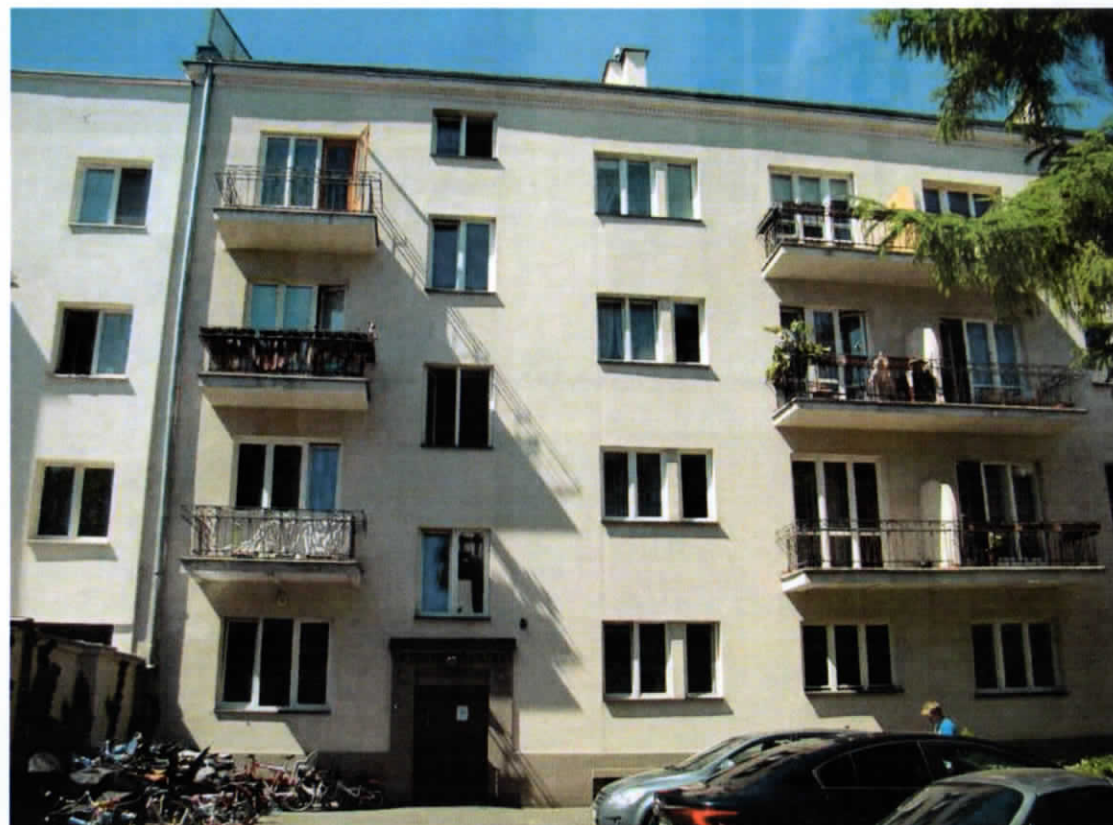
elewacja skrzydła skrajnego zachodniego przy Podchorążych wschodnia: elewacja wschodnia 10-osiowa z balkonami w 1., 4., 5. osi, wejściami w 2. i 7.;

Fot. 10.-11. Elewacja wschodnia skrzydła przy ul. Podchorążych, z wejściem do klatki schodowej XI (fot. 8 - dokumentacja stanu budynku z 23.10.1947 r.)

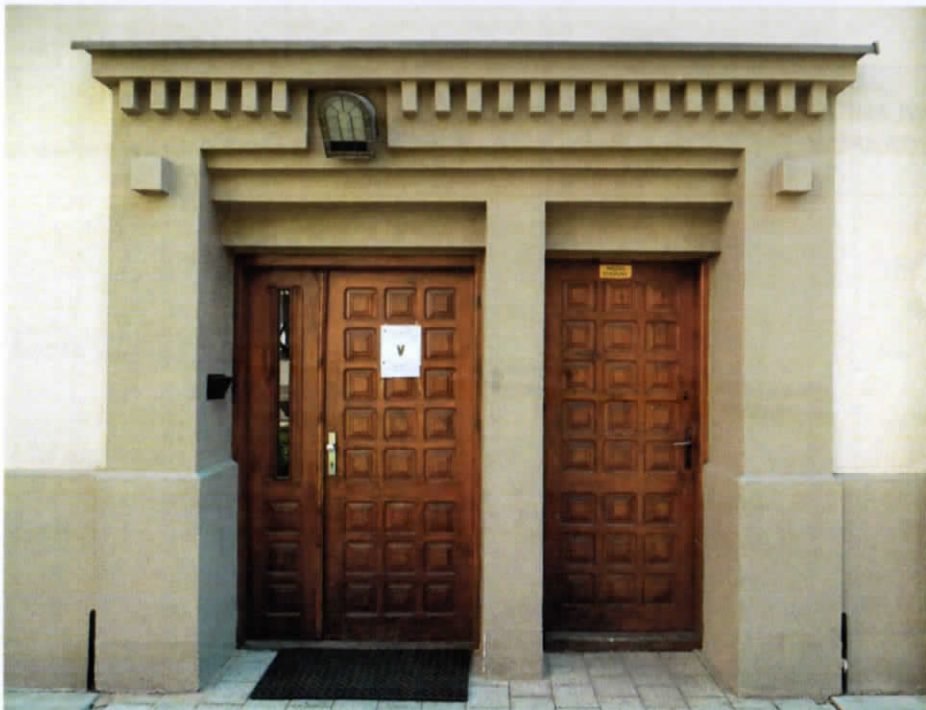
Zewnętrzna: do klatek schodowych wtórne w kolorze drewna, jednoskrzydłowe dekorowane trzema pseudopłycinami, z jednym bocznym skrzydłem stałym w górnej partii przeszklonym;
Wewnętrzna: na klatkach schodowych oryginalna zachowana szcążkowo: ramowo-płycinowa malowana na biało trójpoziomowa, do służbówek dwupoziomowa, z prostymi mosiężnymi klamkami i szyldami; oryginalne ościeżnice drewniane w profilowanych opaskach; pozostałe drzwi do mieszkań współczesne, nieujednolicone; drzwi na poddasza i do piwnic drewniane ramowo-płycinowe, w piwnicach drewniane; w mieszkaniach: częściowo oryginalna, jednoskrzydłowa, drewniana, ramowo-płycinowa, w prostych ościeżnicach, z okuciami mosiężnymi (klamki, zasuwki, zamki); w kuchni trójpoziomowe z przeszklonymi górnymi płycinami; balkonowe trójdzielne dwupoziomowe z jednym skrzydłem trzydzielnym z luftem w środkowym polu, z klamkami mosiężnymi; w garażu wrota drewniane lakierowane, o konstrukcji deskowej, opierzone deskami prostymi, z ramą, z metalowymi zawiasami kątowymi oraz drzwi drewniane (lakierowane), ramowo-płycinowe trójpoziomowe.

Fot. 6. Drzwi wejściowe do klatki schodowej nr V i do kotłowni (typowe drzwi przed wymianą w 2018 r.)

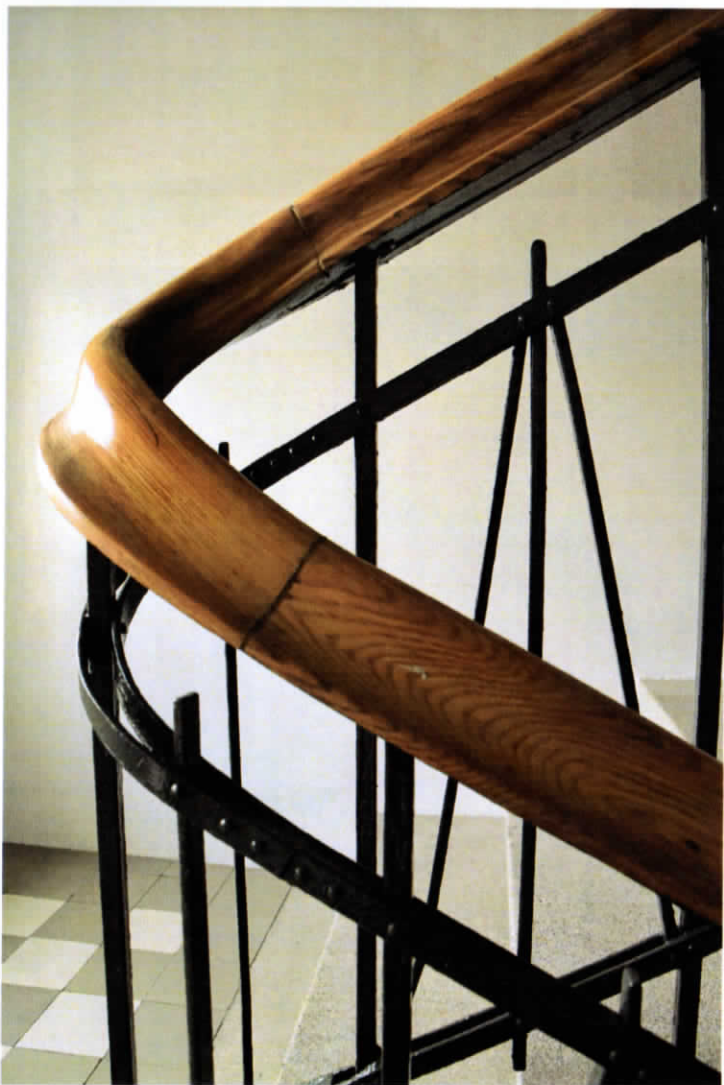
w klatce schodowej nr IX (w narożniku budynku) zabiegowe powrotne ze spocznikiem, o stopniach pokrytych lastryko; balustrady żeliwne - wypełnione pionowymi płaskimi prętami, przerywanymi na skrajach i pośrodku wiązkami trzech prętów rozchodzących się ku dołowi, nakryte profilowanym drewnianym pochwytem;

Fot. 1. Nitowana konstrukcja żeliwnej balustrady klatki schodowej, drewniana profilowana poręcz

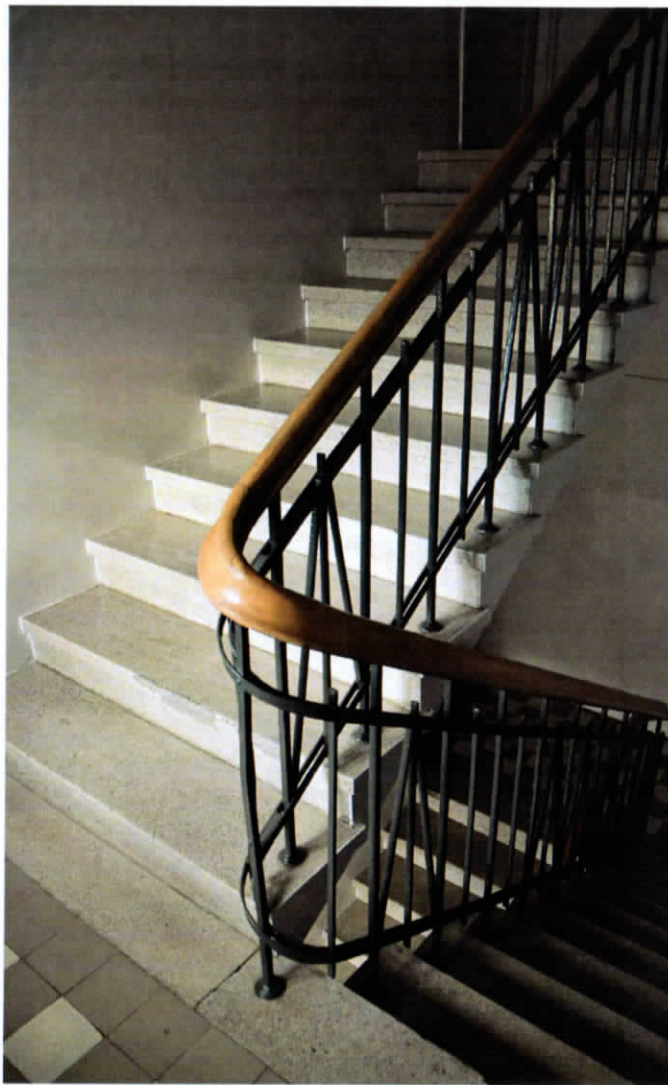
Fot. 2. Orginalny wystrój klatki II, typowy dla wszystkich klatek schodowych z wyjątkiem IX

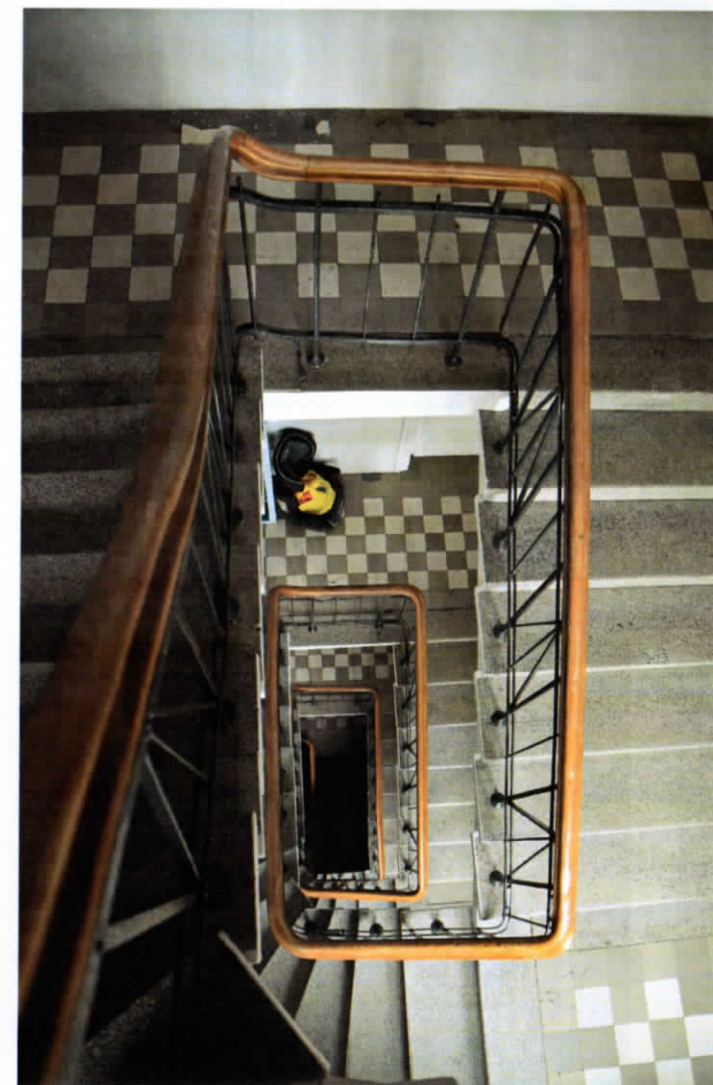
Fot. 3. Orginalny wystrój klatki schodowej nr IX - w narożniku u zbiegu ulic Hołówki i Podchorążych

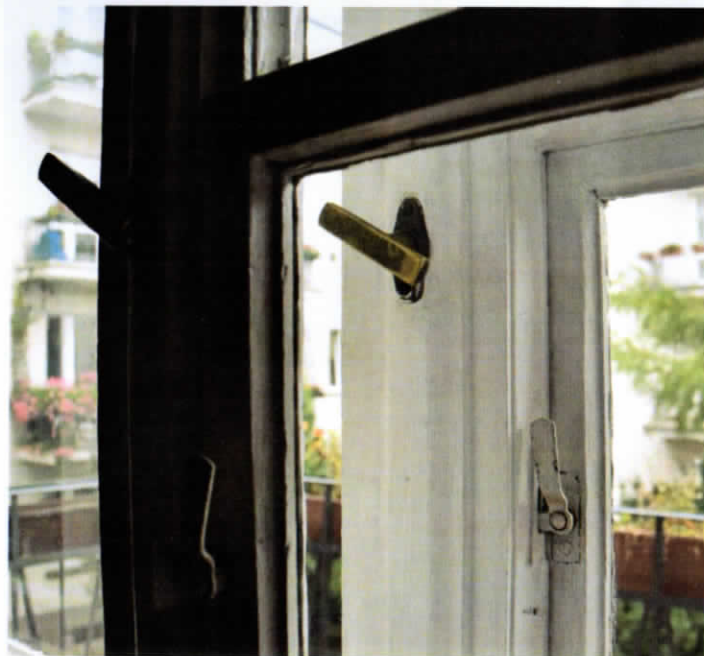
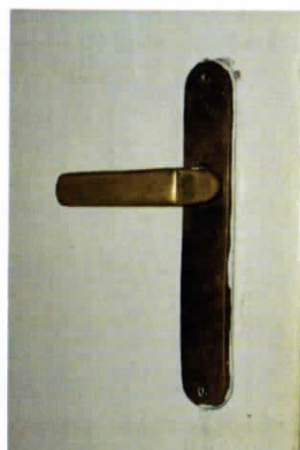
Fot. 1.,3. Zdekompletowane wtórnice zamontowane
klamki drzwi i okien w mieszkaniach nr 60, 64, 81

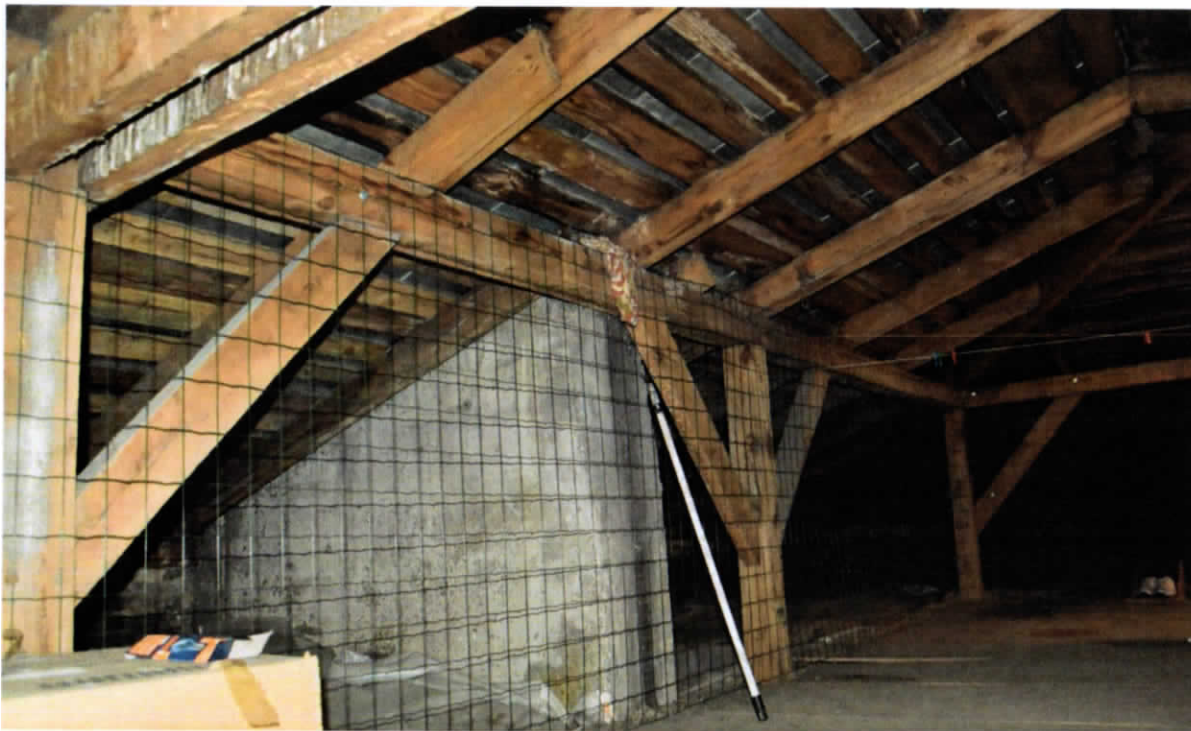
Dach: dwuspadowy nad głównym budynkiem i skrzydłem wzdłuż Podchorążych, trzyspadowym nad pozostałymi skrzydłami; konstrukcja płatiwo-kleszczowa o stolcach stojących, przykryta blachą ocynkowaną; odprowadzenie wód opadowych rurami spustowymi ocynkowanymi wpuszczonymi do rur żeliwnych;

Budynek po generalnym remoncie, w stanie technicznym dobrym. Więźba dachowa i pokrycie w stanie dobrym. Fundamenty i ściany nośne w stanie dobrym. Od czasu odbudowy na murach pojawiają się spękania, prawdopodobnie wynikające z samowolnych remontów prowadzonych przez lokatorów tuż po wojnie oraz wymiany instalacji w ostatnich latach.

Fot. 10. Więźba nad klatką schodową nr II

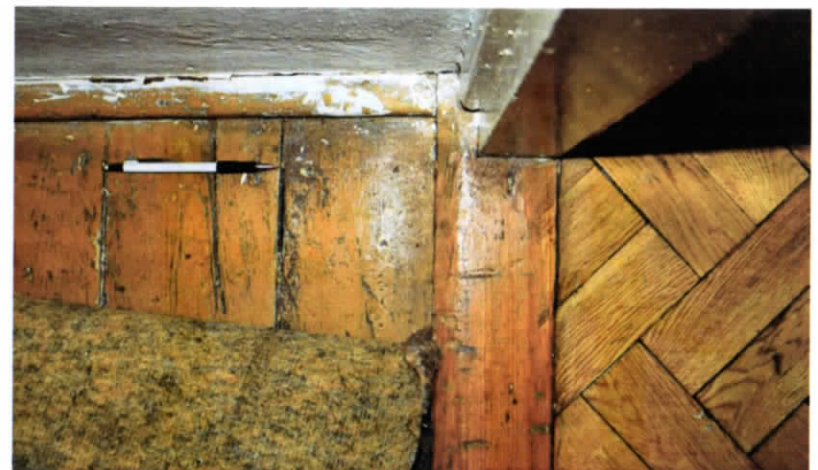
w części mieszkań wykończenia parkietem dębowym układanym w "jodełkę", podłogi z desek w kuchniach, przedpokojach i słuźbówkach;

Fot. 11. Podłoga z desek i parkiet ułożony na deskach w mieszkaniu nr 64
